FIRMA INŻYNIERSKA „KONSTRUKT”

Przedsiębiorstwo Wodociągów i Kanalizacji

EKSPERTYZA BUDOWLANA
USZKODZEŃ BUDYNKU STACJI TRAFO NR 1
NA OCZYSZCZALNI ŚCIEKÓW
RYBNIK

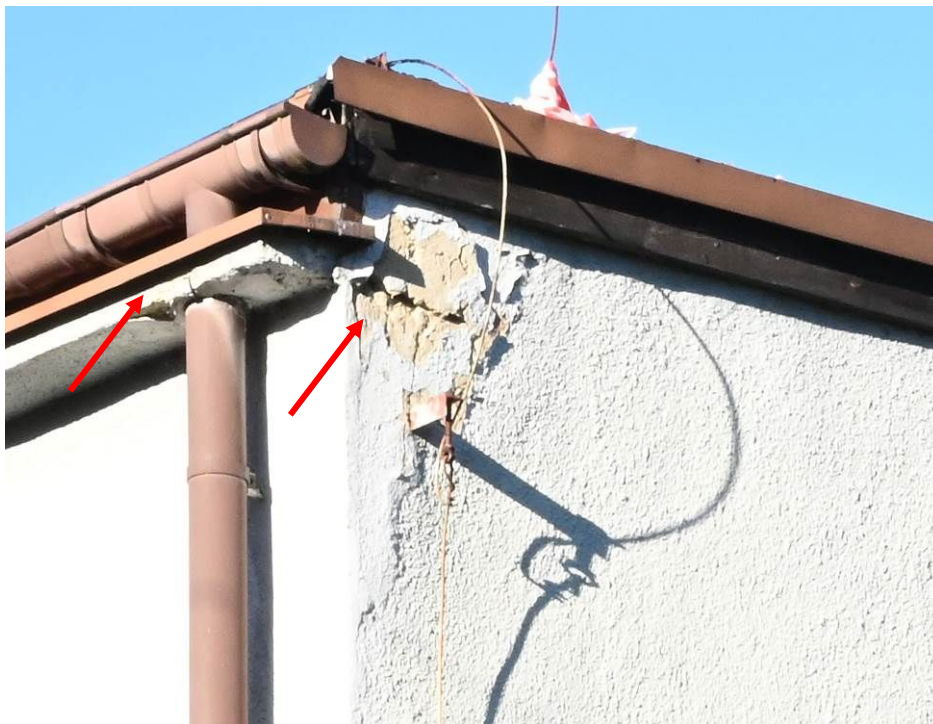
W południowo-wschodnim stwierdzono przesunięcie narożnika płyty stropowej oraz pęknięcie wspornika gzymsu. Ilustrują to zdjęcia poniżej.

Ścięte i przesunięte poza lico ściany zostały cegły obmurówki wieńca żelbetowego, płyta wspornika pękła w poprzek swojej długości w miejscu osłabienia (otworu na rurę spustową).

Fot.4 Uszkodzenia narożnika południowo-wschodniego, [4].

Uszkodzenia gzymsu są skutkiem działania temperatury oraz korozji betonu i stali.

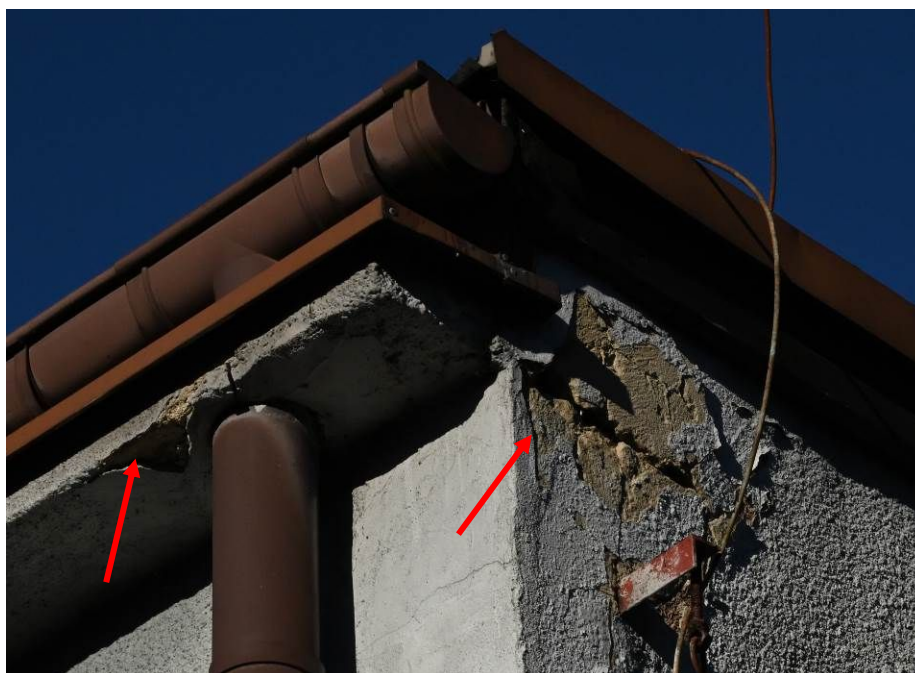
Fot.5 Uszkodzenia narożnika południowo-wschodniego, widoczne ścięcie cegły oraz wysunięcie z lica ściany, a także uszkodzenie płyty żelbetowej gzymsu, [4].

Na odsłoniętym betonie, na skutek działania reakcji CO_2 i hydratów cementu, doszło do karbonatyzacji betonu i korozji stali, a na skutek działania temperatury do pęknięcia cienkiego, skorodowanego, o gr. 7 cm, elementu w miejscu jego osłabienia otworem.

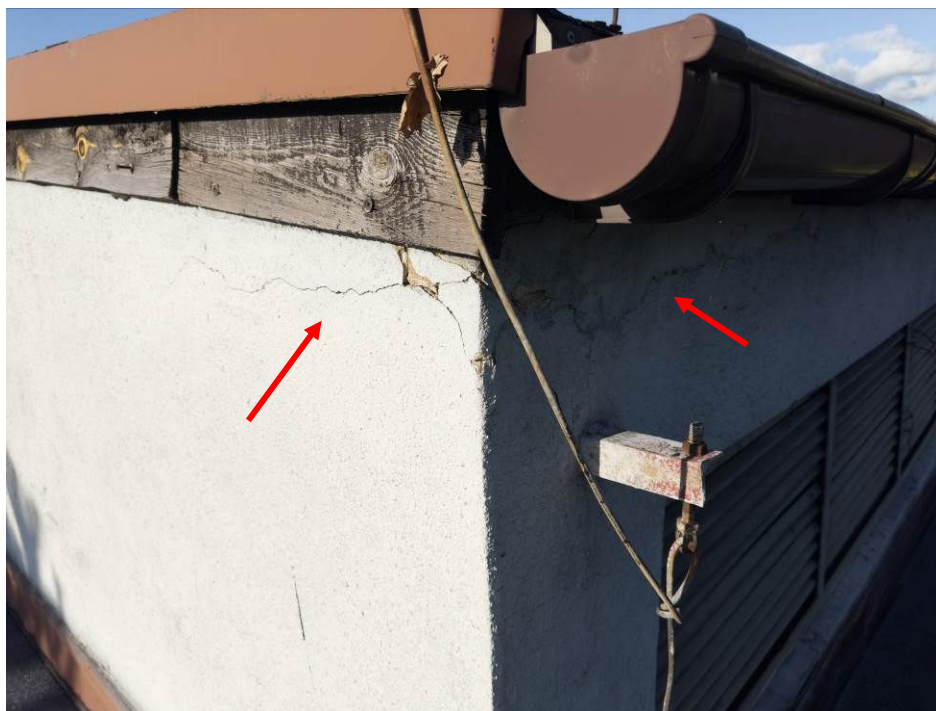
Fot.6 Uszkodzenia narożnika południowo-wschodniego stropodachu nad komorą trafo, [4].

Zastosowane w zbrojeniu wieńca pręty $\phi 10$ mm ze stali 18G2 nie są w stanie przejąć naprężeń wywołanych temperaturą.

Siły tarcia pomiędzy wieńcem a murem, a także obmurówka o szer. 12 cm nie są również w stanie przejąć naprężeń wywołanych temperaturą.

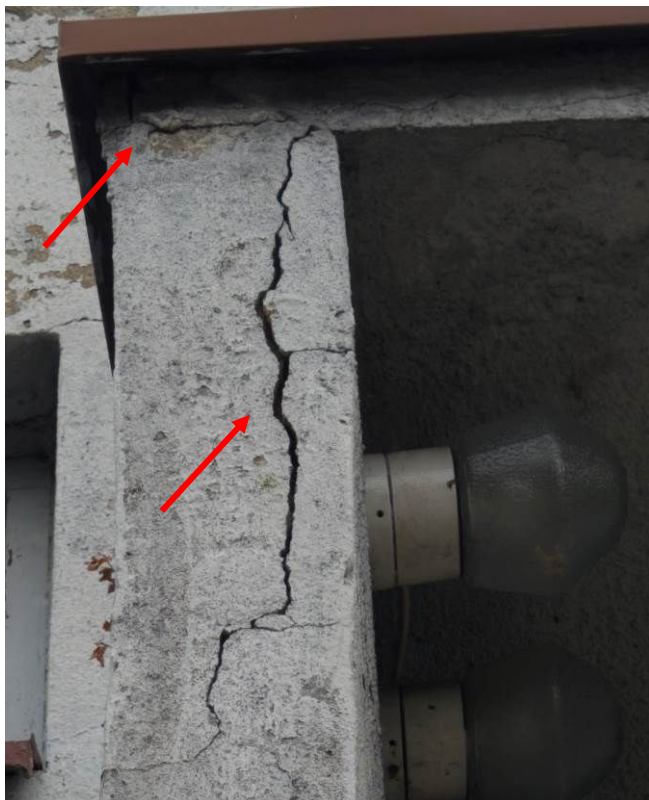
W narożniku południowo zachodnim stwierdzono pionowe zarysowanie ścianki murowanej z cegły ograniczającej schody zewnętrzne. Szerokość rozwarcia rysy od 0,5 mm do 7 mm. Widoczna jest rysa pozioma pomiędzy ścianką a płytą żelbetową

Uszkodzenie to, przedstawione na fot.6,7, powstało również na skutek oddziaływań termicznych w płycie żelbetowej zadaszenia schodów.

Fot.2 Zarysowanie ścianki, [4].

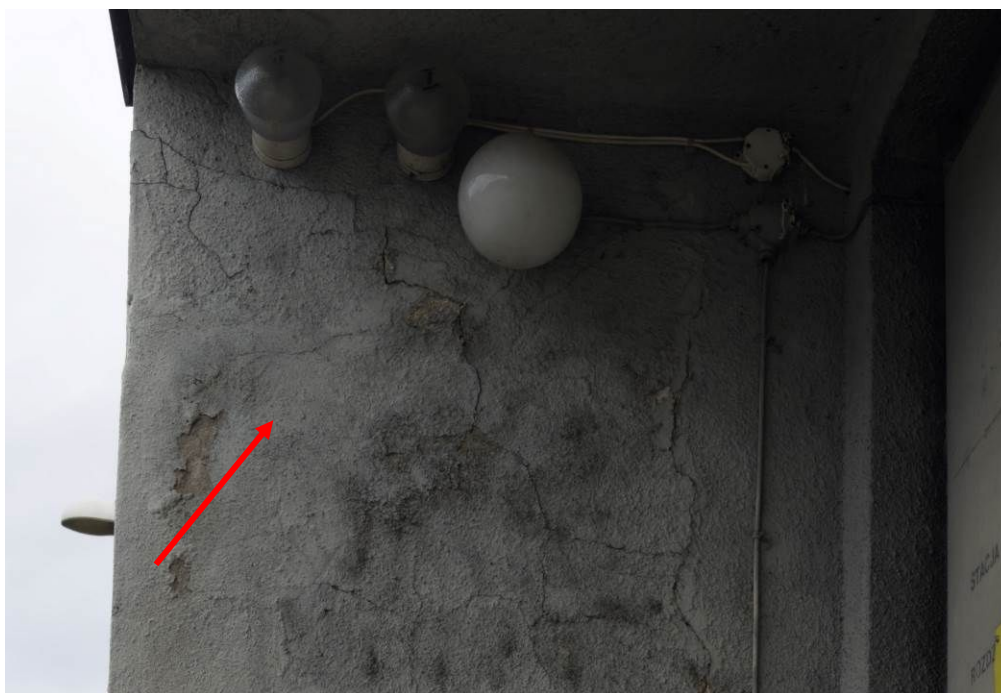
Zarysowanie, wręcz pęknięcie pionowe ścianki, spowodowało również zarysowania ukośne na powierzchni ściany.

Fot.3 Zarysowanie ścianki, [4].

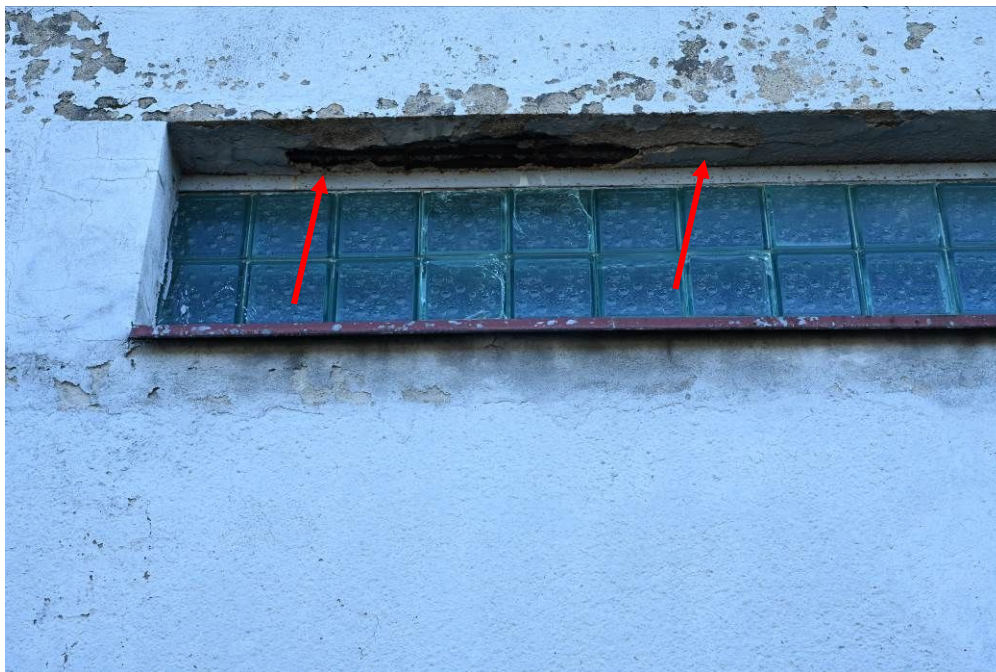
Fot.4 Uszkodzenia korozyjne nadproża okiennego komory trafo, widok od zewnątrz, [4].

Na zewnętrznej stronie belki widoczne jest znaczne uszkodzenie korozyjne 3 prętów głównych zbrojenia belki oraz strzemienia. Na skutek korozji prętów zbrojeniowych doszło do odspojenia betonu.

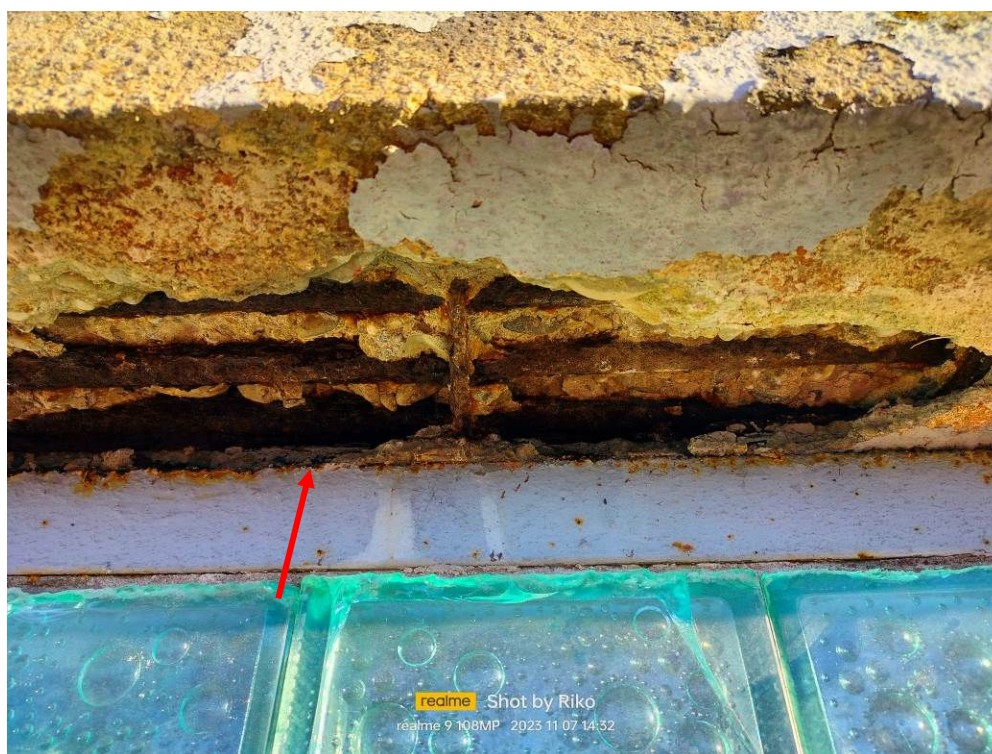
Fot.5 Uszkodzenia korozyjne nadproża okiennego komory trafo, [4].

Od strony wewnętrznej widoczne są nacieki korozyjne. Nie doszło jeszcze do odspojenia betonu otuliny zbrojenia, ale nacieki korozyjne wskazują na karbonatyzację betonu w otulinie zbrojenia.

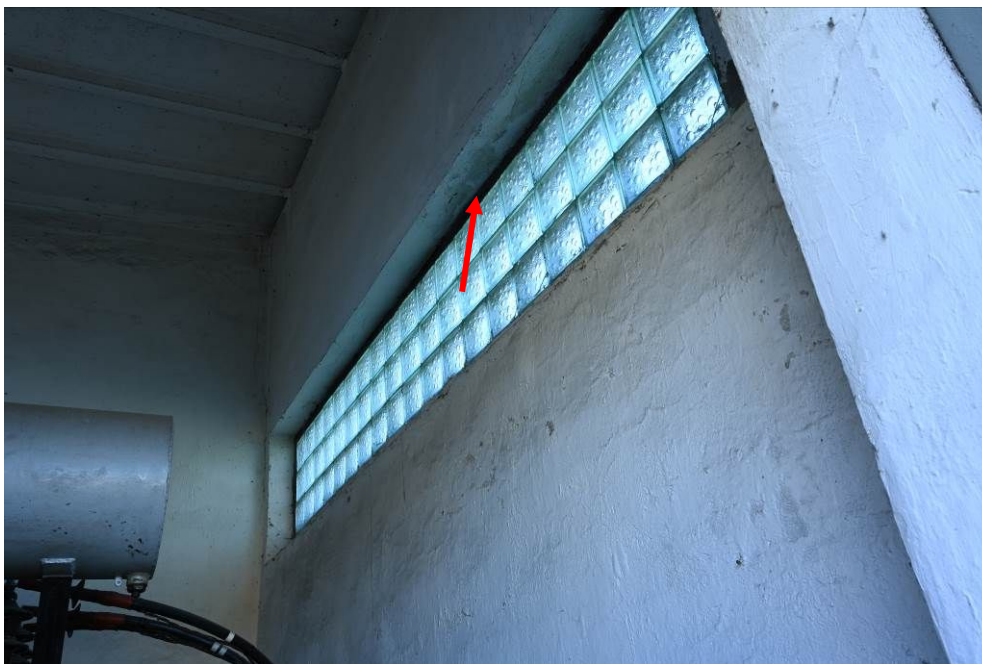
Fot.6 Uszkodzenia korozyjne nadproża okiennego komory trafo, widok od zewnątrz, [4].

Podobnie jak w przypadku gzymsu, na skutek działania warunków atmosferycznych (opady deszczu i śniegu, różnice temperatur), doszło do zawilgocenia, a następnie uszkodzeń korozyjnych betonu. W momencie, gdy front skarbonatyzowanego betonu (obniżone pH) dotrze do zbrojenia, rozpoczyna się proces korozyjny stali.

Uszkodzenie nadproża okiennego są spowodowane najprawdopodobniej sumą zawilgocenia tego elementu i oddziaływań termicznych (wysoka i niska temperatura na elewacji zachodniej). Uszkodzenia korozyjne zbrojenie powodują ugięcie się i nacisk nadproża na pustaki szklane (stąd stwierdzone pęknięcia). Dalsze, postępujące, uszkodzenia może doprowadzić do zawalenia się tego elementu.

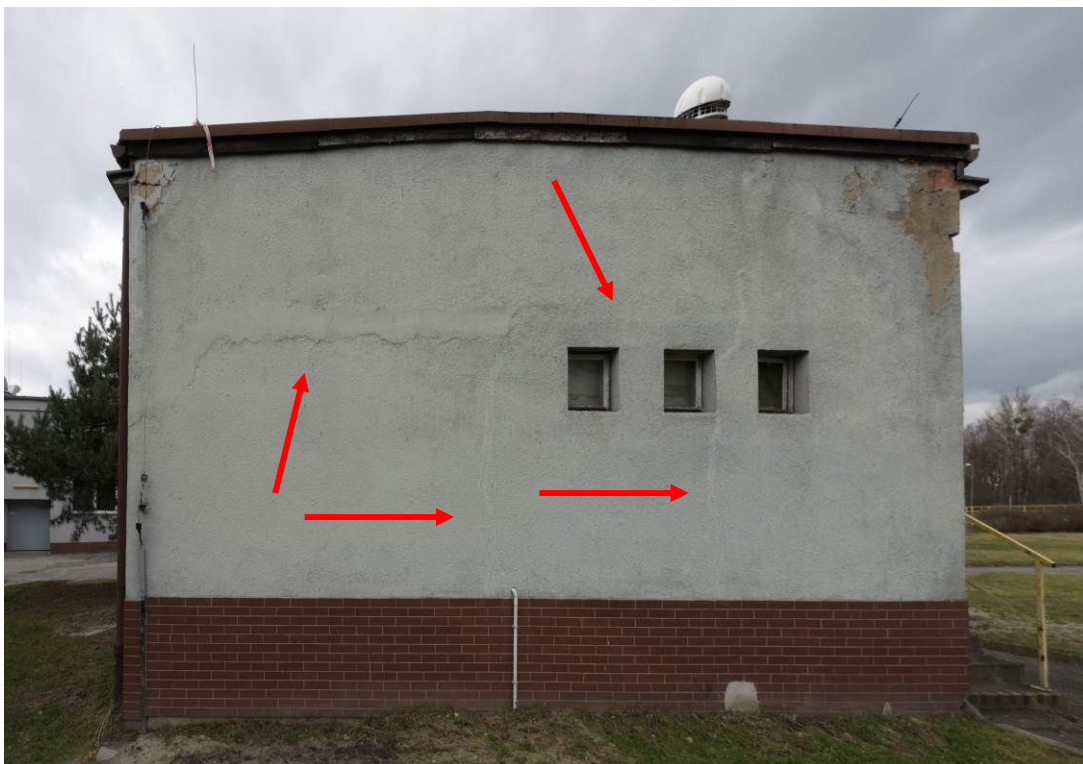
Fot.10 Ściana wschodnia obiektu, widoczne - ślady napraw i rysa pionowa [4].

Na ścianie wschodniej widoczne są ślady napraw zarysowań. Poza jedną pionową rysą, biegnącą od okna środkowego w dół, brak widocznych zarysowań wtórnych.

Szerokość rozwarcia rysy do 2 mm lokalnie na zewnątrz o ok. 1 mm wewnątrz.

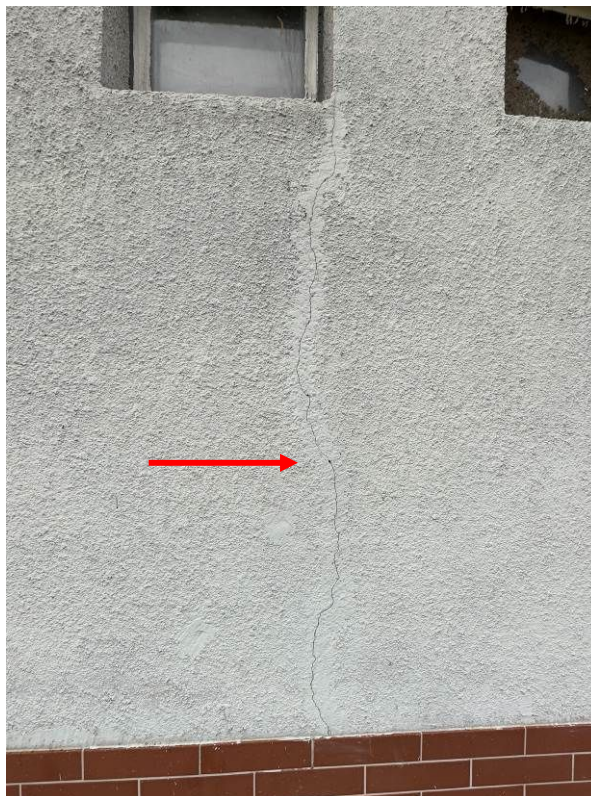
Fot.11 Ściana wschodnia obiektu, widoczne zarysowanie wtórne rysy pionowej, [4].

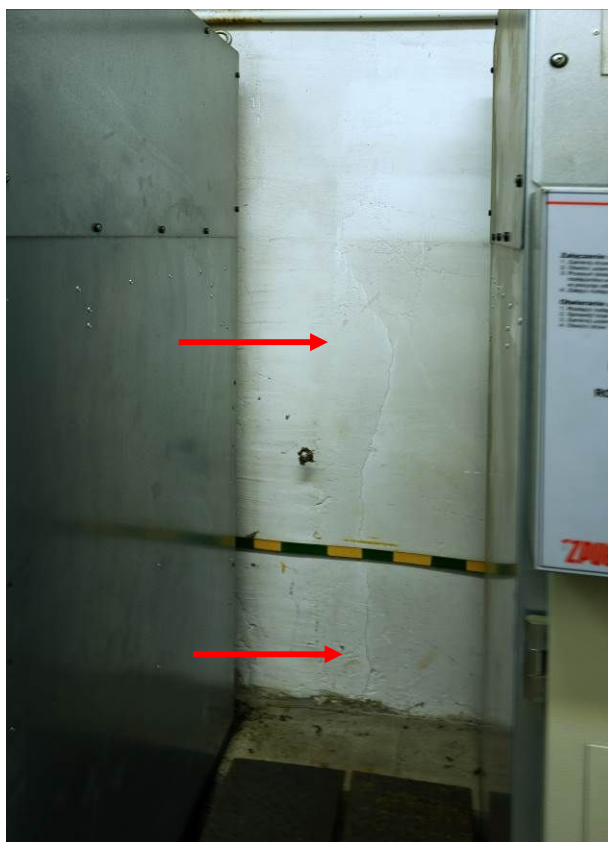
Fot.12 Ściana wschodnia obiektu, widok od wewnątrz - widoczne ślady napraw i zarysowanie wtórne rysy pionowej przy posadzce, [4].

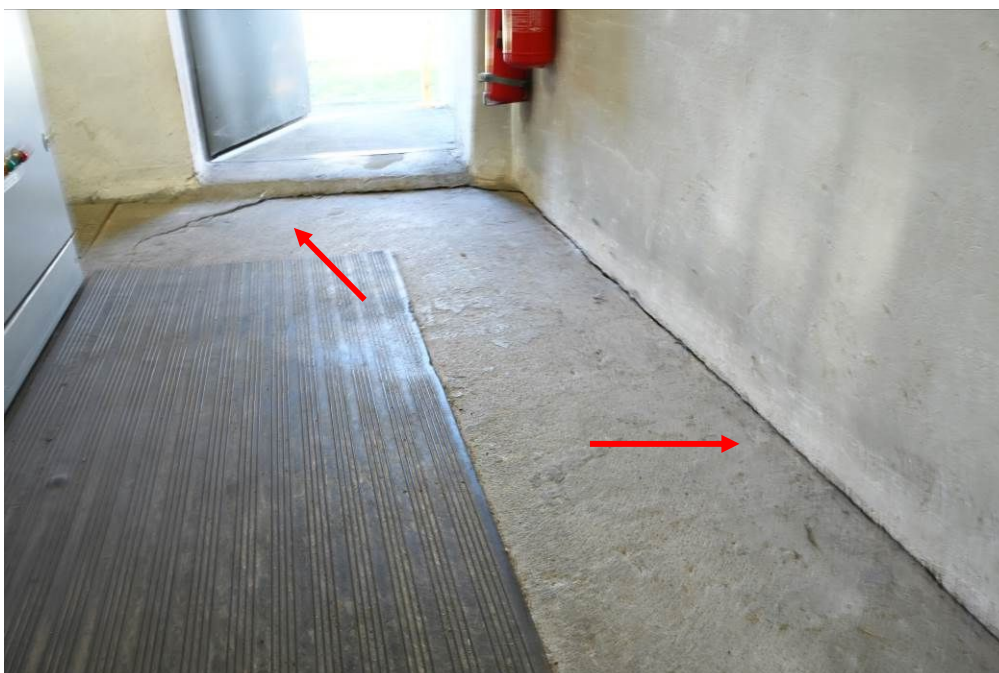
Wewnątrz obiektu stwierdzono niewielkie osiadanie posadzki wzdłuż krawędzi ściany zewnętrznej i wewnętrznej oraz zarysowanie pomiędzy posadzką która osiadła i posadzką nieobniżoną.

Fot.13 Wnętrze rozdzielni – widoczne osiadanie fragmentu posadzki, [4].

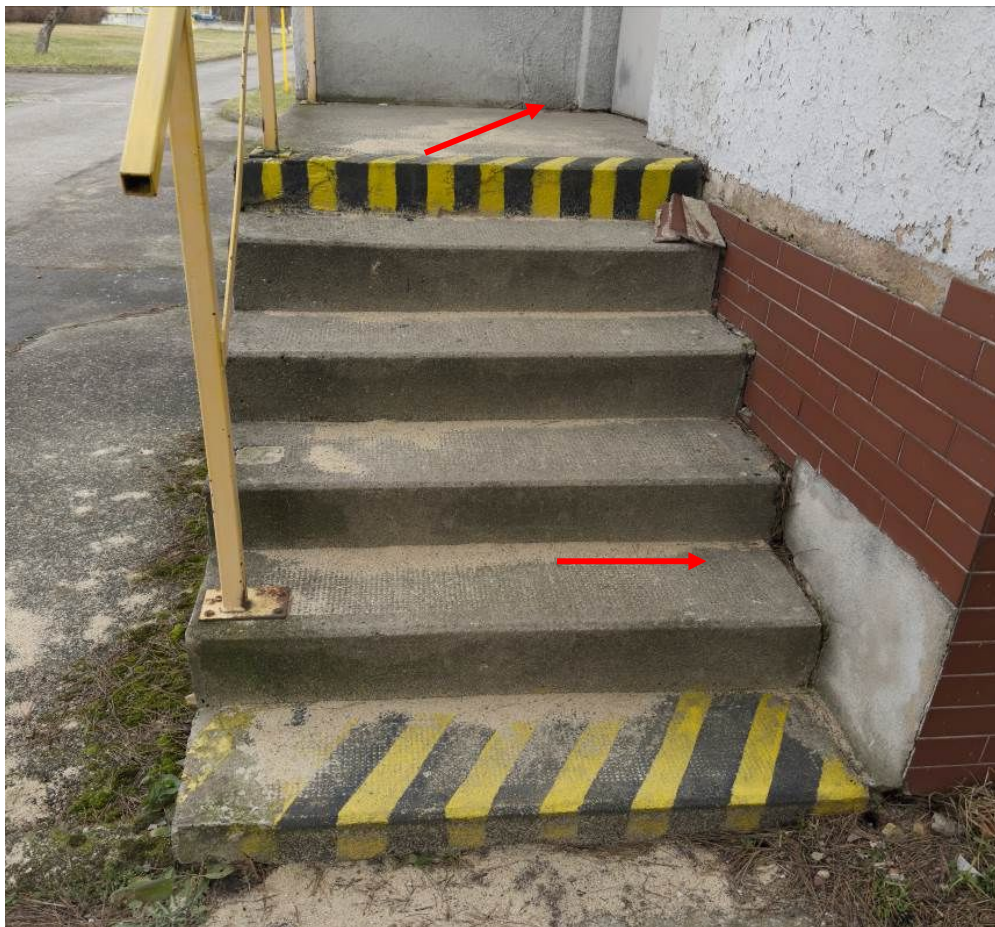
Nastąpiło przechylenie schodów w kierunku zachodnim, a pomiędzy biegiem schodowym i ścianą budynku powstała szpara o zmiennej szerokości (do 3 cm).

Fot.15 Zewnętrzna klatka schodowa - widoczny przechył w kierunku zachodnim, [4].

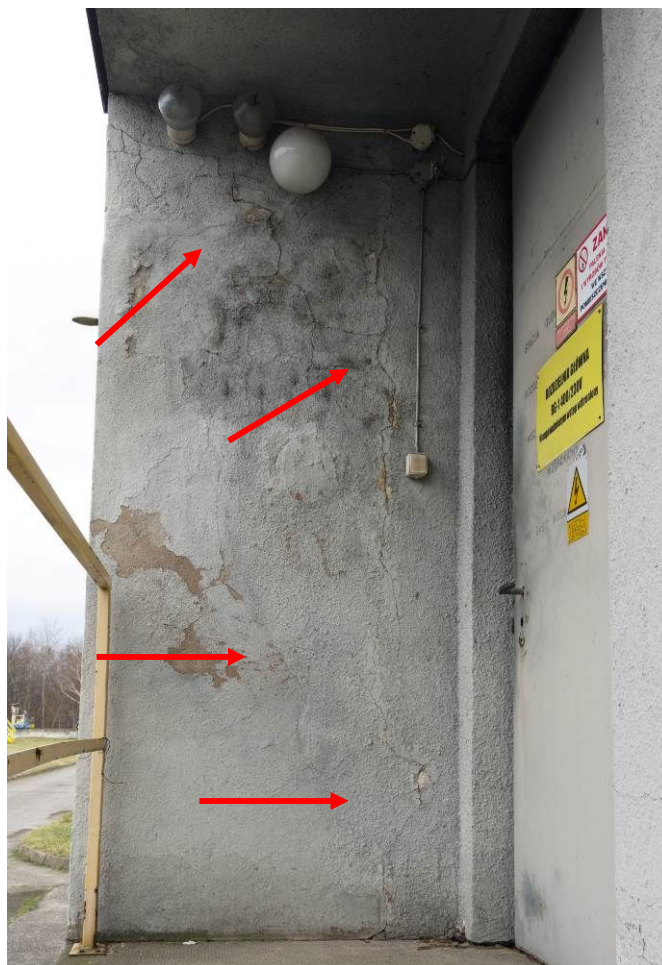
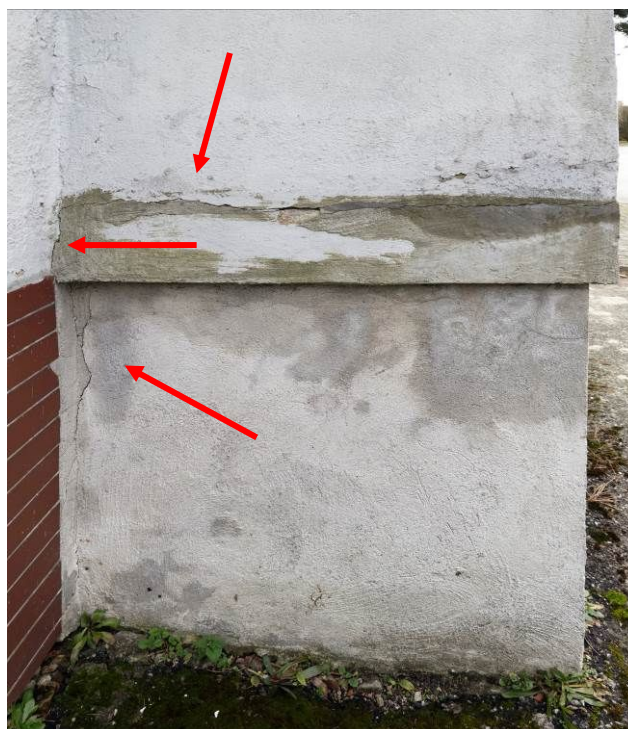
Na skutek nierównomiernego osiadania fundamentów zewnętrznej klatki schodowej doszło również do zarysowania ścianki ograniczającej podest.

Widoczne na ścianie zarysowania są skutkiem sumy oddziaływań:

- termicznych z dachu,
- nierównomiernego osiadania fundamentów.

Fot.16 Zewnętrzna klatka schodowa – zarysowania ścianki ograniczającej podest, [4].

Najbardziej narażoną na awarię jest ścianka ograniczająca podest zewnętrznej klatki schodowej. Może, a najgorszym przypadku, dojść do zawalenia się tego elementu.

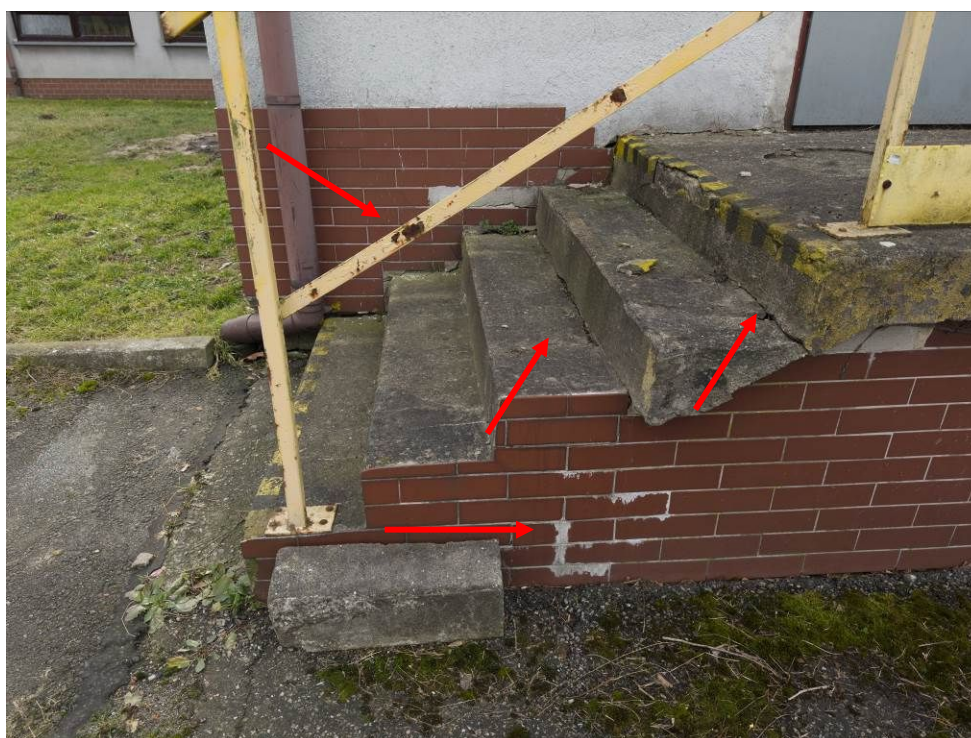
- zarysowania i pęknięcia stopni i płyty żelbetowej,
- zarysowania ścian zewnętrznych rampy,
- odspojenia tynków i płytek elewacyjnych,

Fot.18 Schody na rampę – widoczne uszkodzenia stopni, ścianki oraz okładziny elewacyjnej, [4].

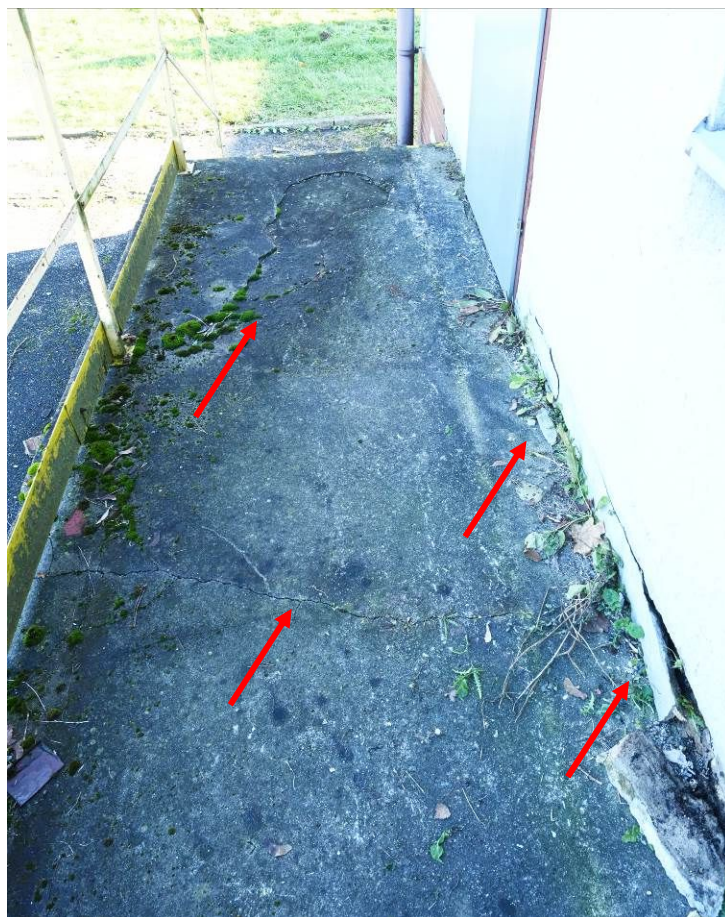
Na skutek penetracji wody poprzez rysy i pęknięcia powstały wykwity solne i dalsze odspojenia okładziny elewacyjnej na ścianach, odspojenia fragmentów gładzi wyrównawczej na płycie.

Na powierzchni zawilgoconej płyty rozwijają się mchy, a w zanieczyszczonych szparach roślinność.

Fot.19 Płyta rampy – widoczne uszkodzenia nawierzchni, zarysowania, odspojenia szlichty, korozję biologiczną, [4].

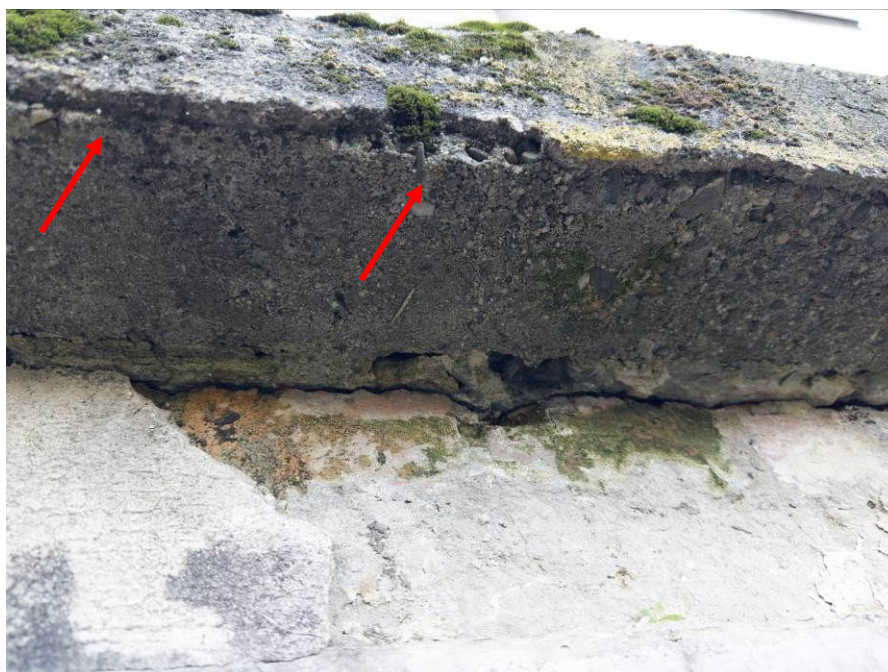
Fot.20 Płyta rampy, widoczne uszkodzenia płyty żelbetowej -ubytki betonu, odsłonięte pręty zbrojenia płyty, [4].

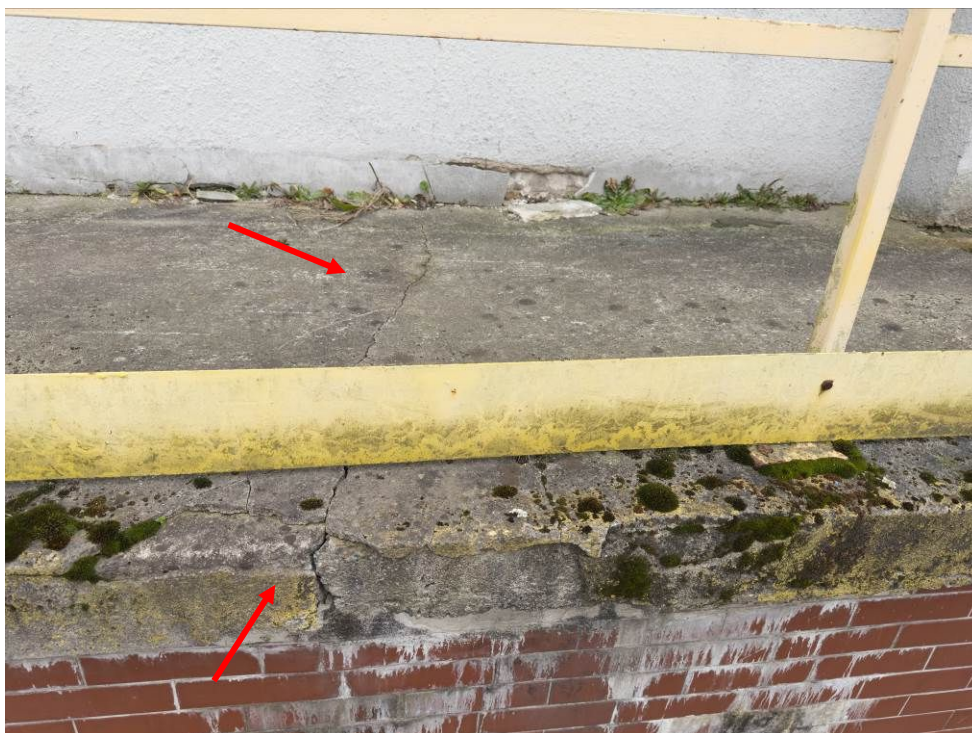
Fot.21 Płyta rampy - widoczne pęknięcie płyty, [4].

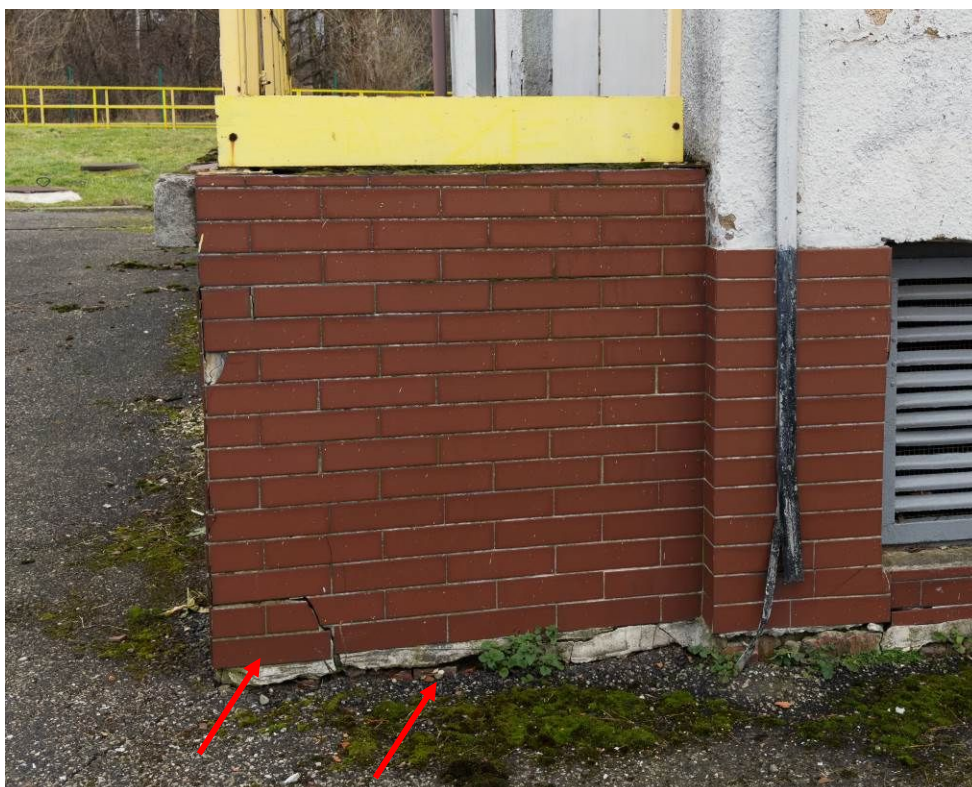
Fot.22 Ściana boczna rampy, widoczne uszkodzenia ściany na skutek nierównomiernego osiadania – zarysowania ukośne ściany, [4].

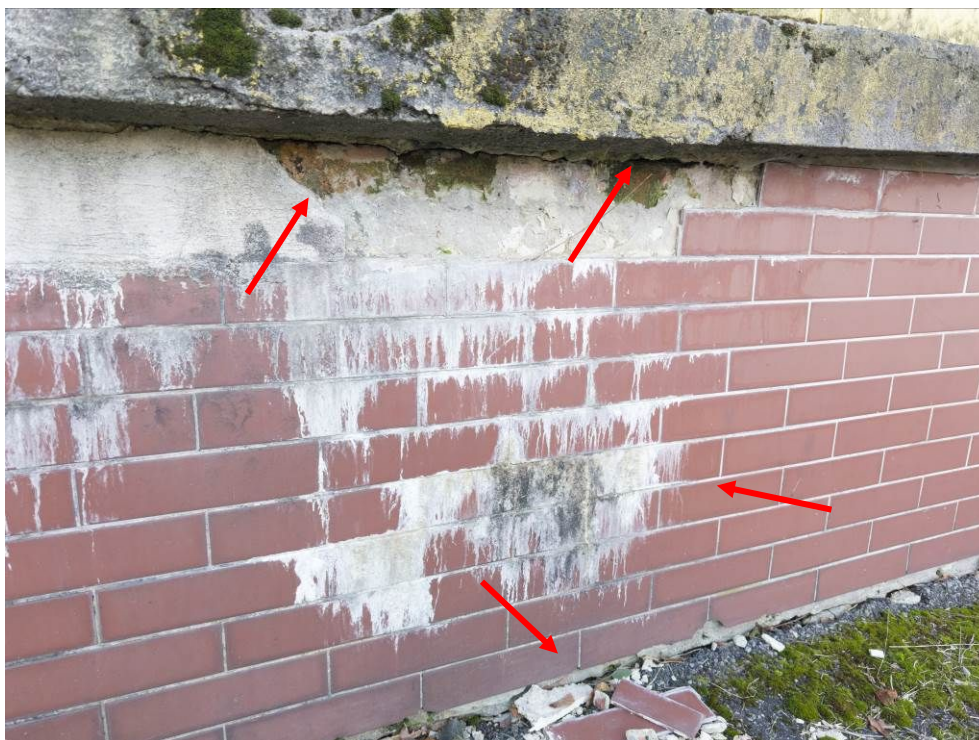
Fot.23 Ściana podłużna rampy, widoczne zacieki z rozpuszczalnych związków wapnia, odspojenia płytek, ubytki tynku, rysa pozioma pod płytą, [4].

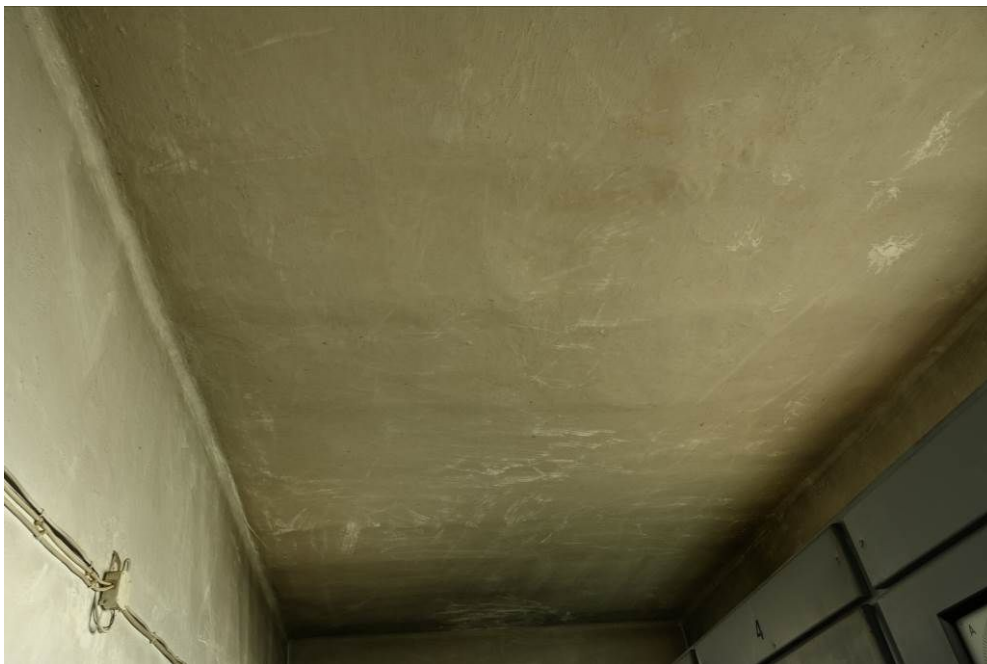
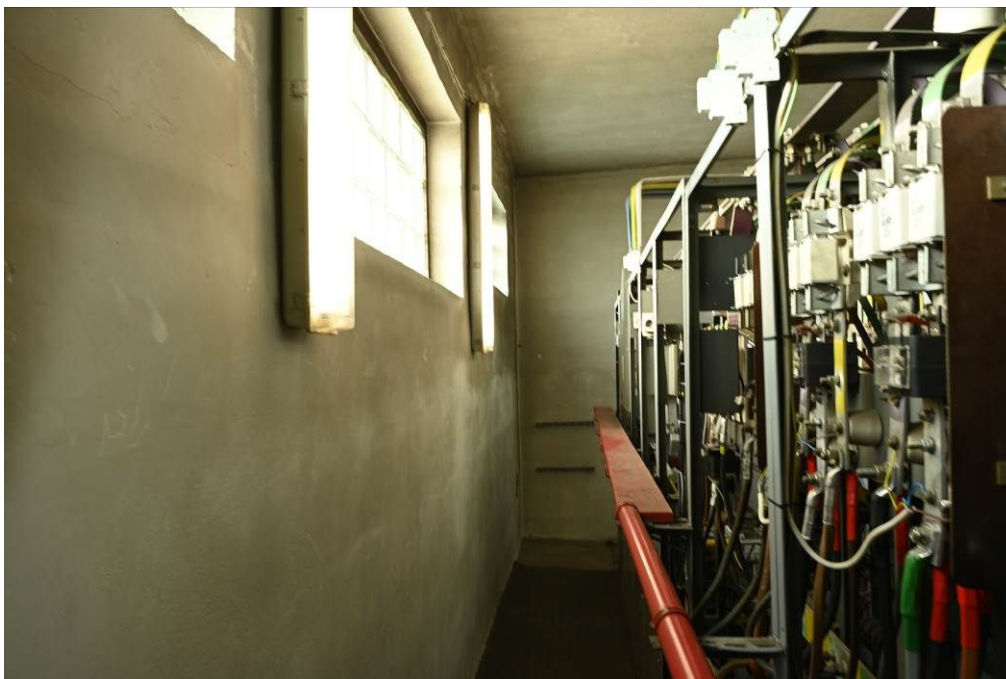
Fot.24 Pomieszczenie rozdzielni – widoczne zabrudzenia ściany, lokalne odspojenia farby, [4].

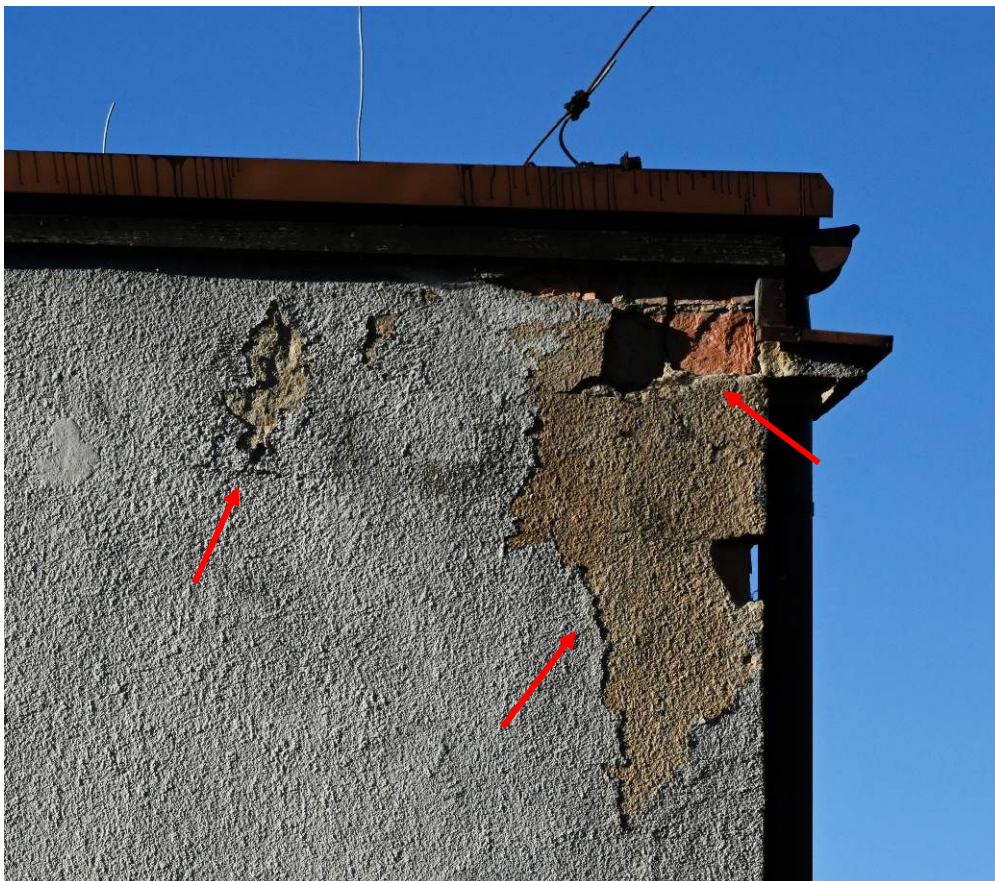
Fot.26 Elewacja wschodnia – widoczne lokalne ubytki farby i tynku, miejscowe lasowanie się cegły, [4].

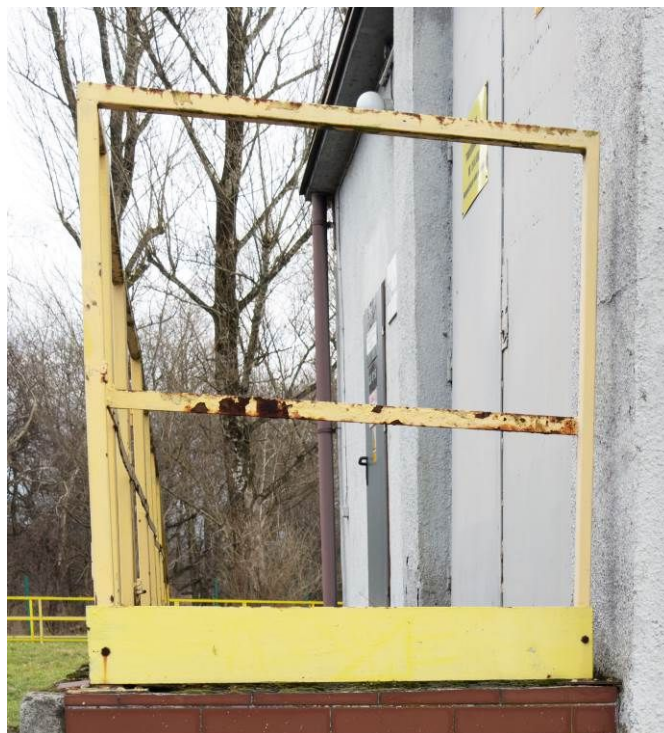
Fot.27 Barierki rampy – widoczne uszkodzenia korozyjne, [4].

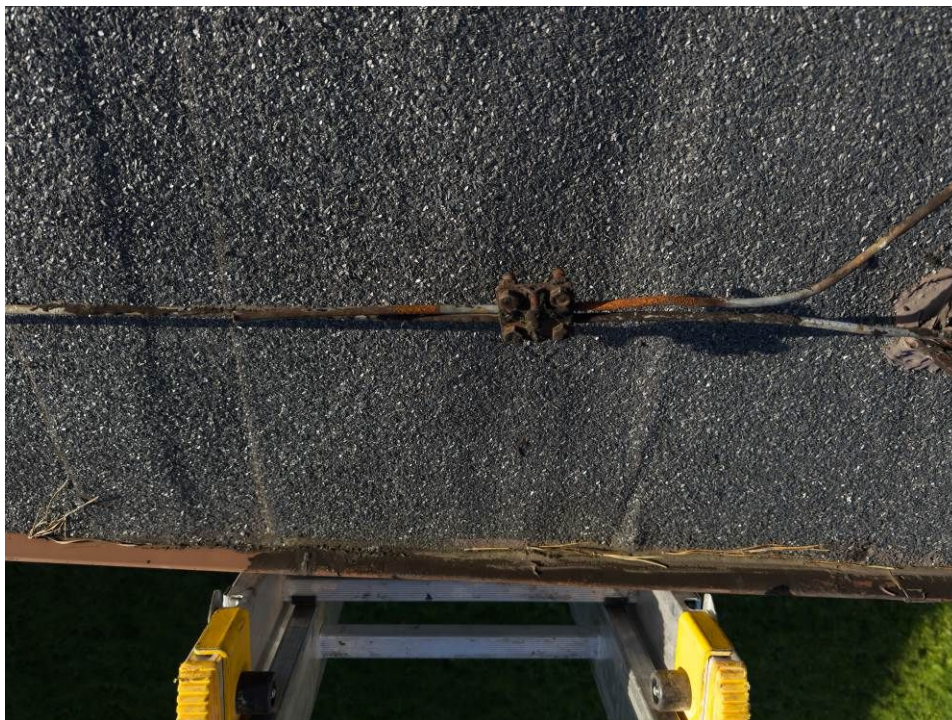
Fot.28 Fragment instalacji odgromowej – widoczne uszkodzenia korozyjne, [4].

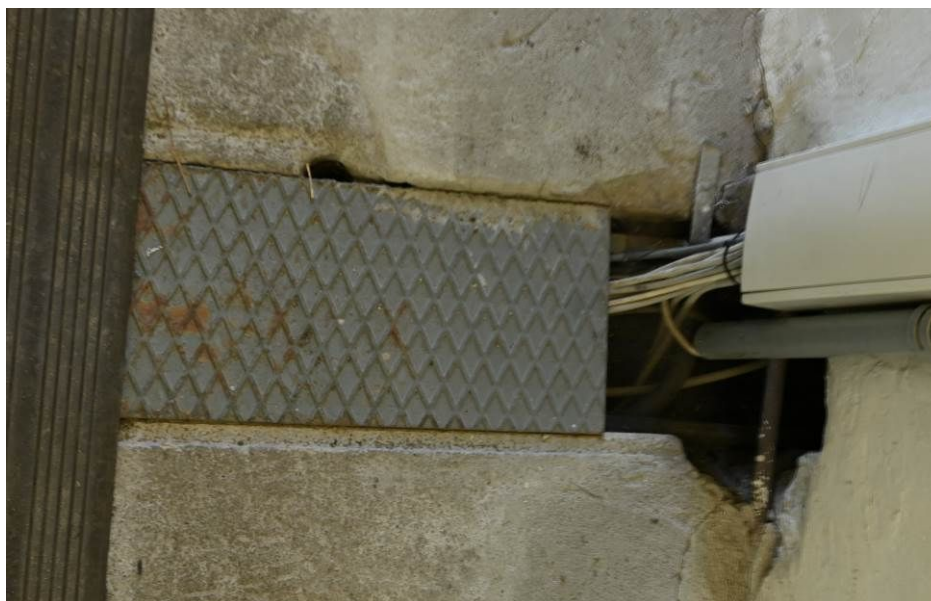
Fot.29 Fragment kanału – widoczne uszkodzenia korozyjne okuć i blachy, [4].

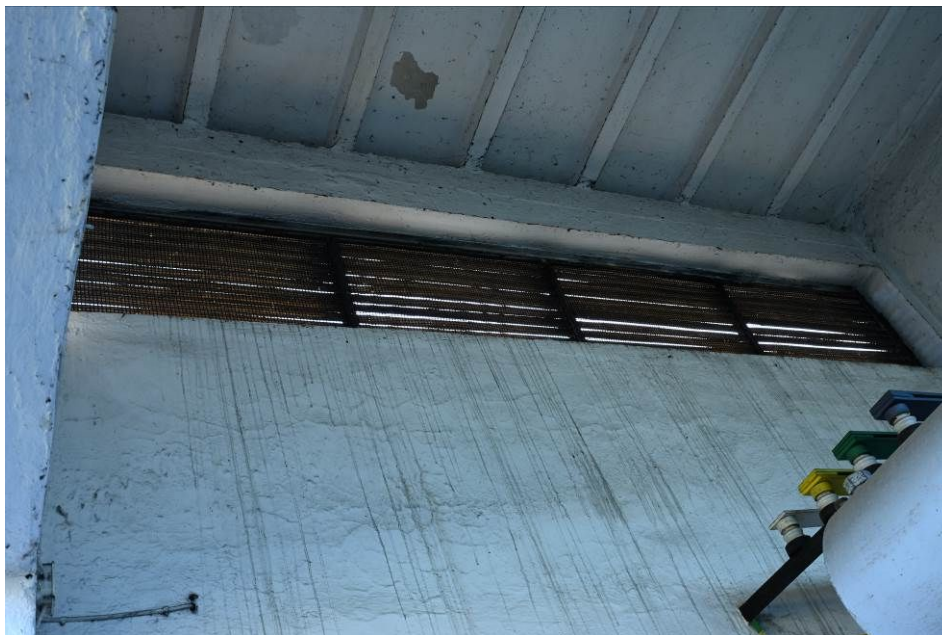
Fot.30 Fragment żaluzji wywiewnych – widoczne uszkodzenia korozyjne, [4].

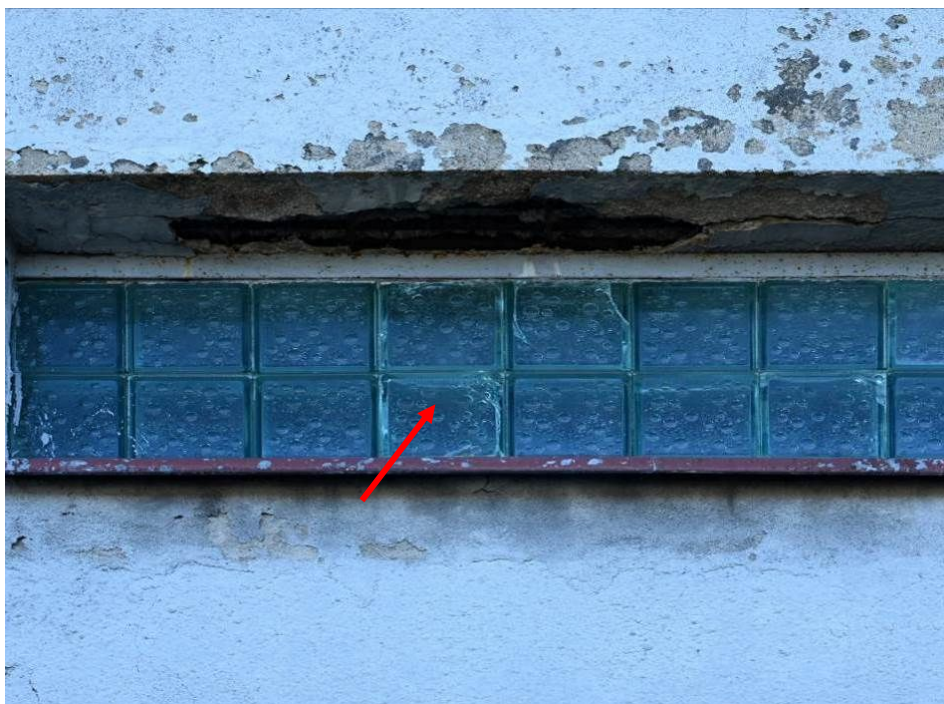
Fot.1 Elewacja zachodnia – uszkodzone pustaki szklane na skutek nacisku uszkodzonym nadprożem, [4].
