SCHODY ZEWNĘTRZNE NR 2

Nazwa	Przebudowa stacji Trafo nr 1 na oczyszczalni ścieków w RYBNIKU ORZEPOWICACH		
Lokalizacja	ul. Rudzka 132, 44-200 Rybnik, dz. nr 1838/320		
Inwestor	PWIK Spółka z o.o., ul. Pod Lasem 62, 44-200 Rybnik		
Branża	KONSTRUKCJA		
Projektant	mgr inż. Joanna DAĞA	nr uprawnień SLK/0848/PWBKb/23	podpis
Projektant		nr uprawnień	podpis
Temat rysunku:		skala 1:50	nr rysunku 4
SCHODY ZEWNĘTRZNE 2		data WRZESIEŃ 2024

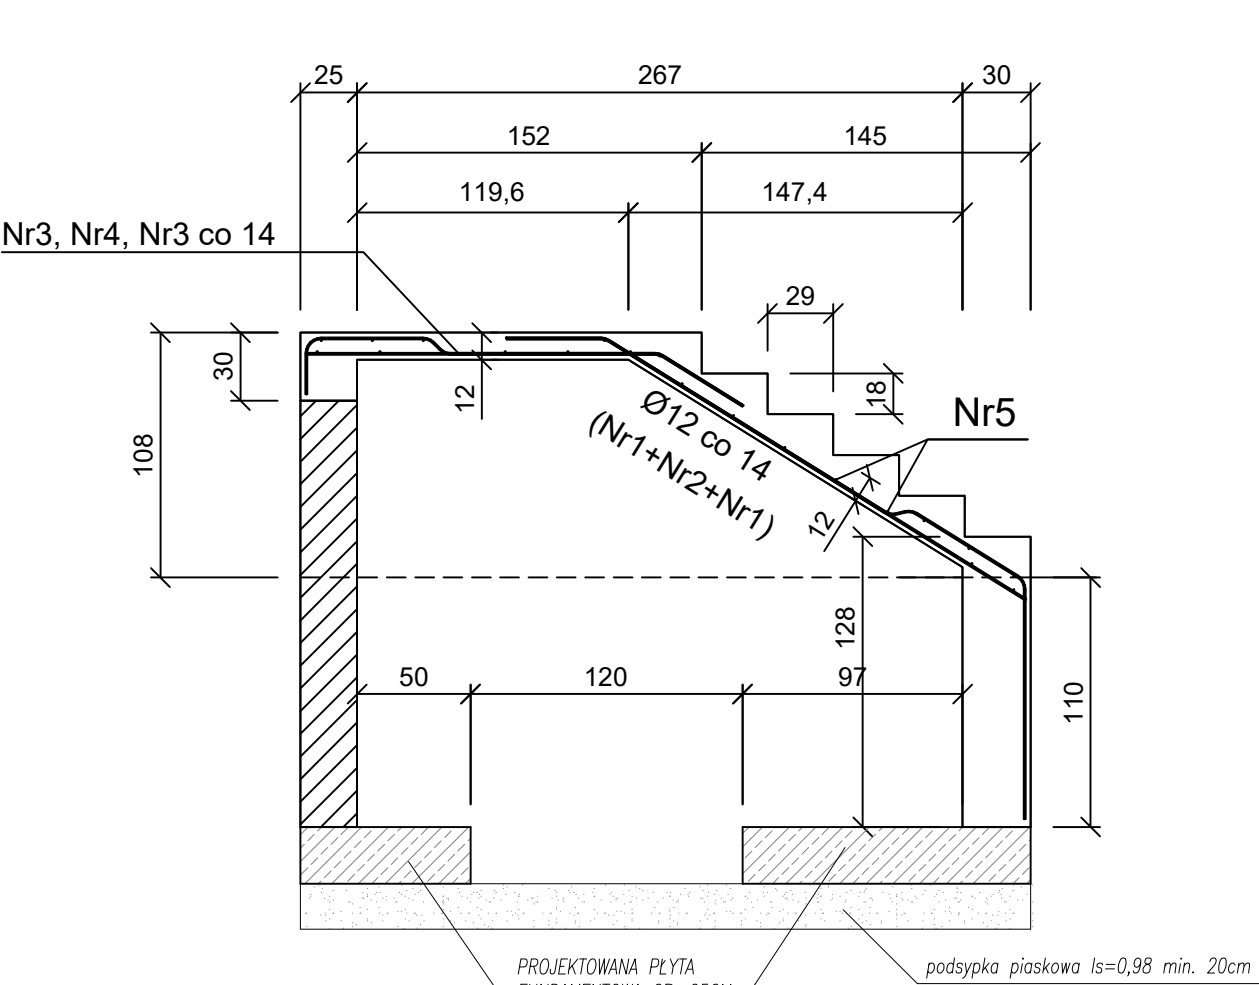
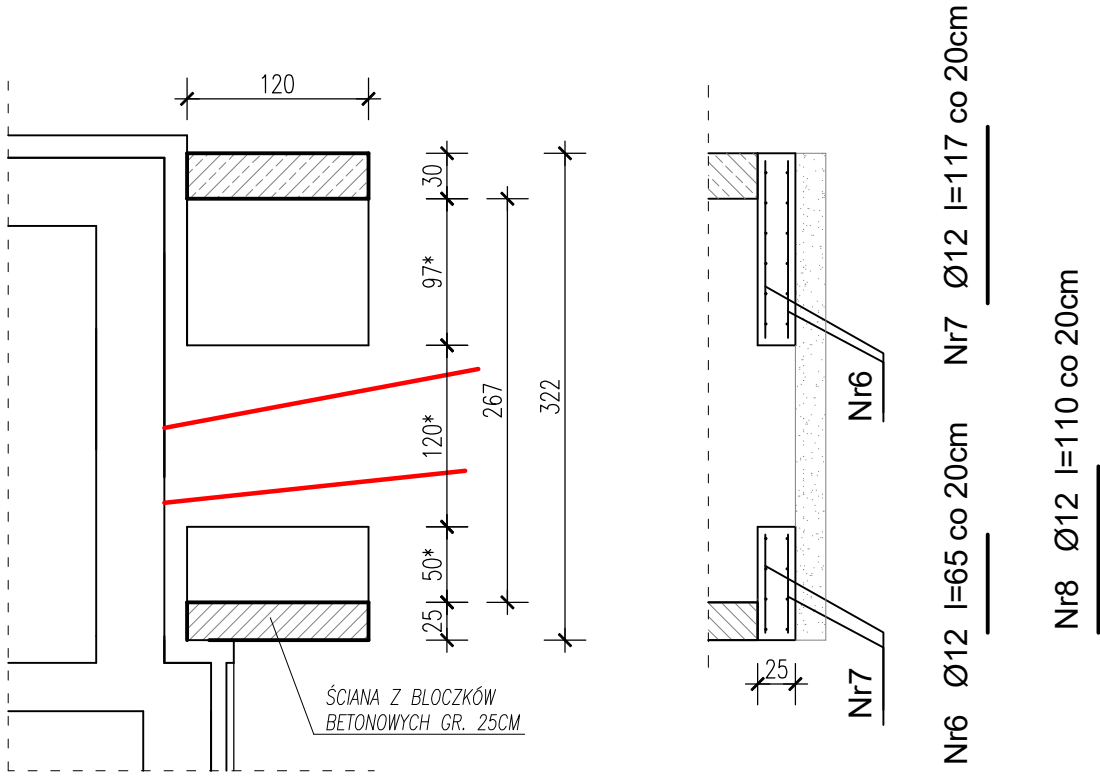
Beton	C20/25 (B25)
Stal	B500A B500SP
Otulina	$c_{nom}=20$ mm $c_{nom}=50$ mm

Bezpośrednio przy budynku, do poziomu posadowienia przedmiotowego budynku i głębiej, stwierdzono nasyp niekontrolowany, poniżej stwierdzono występowanie piasków drobnych (warstwa IIa) i średnich (warstwa IIb) rozdzielonych namulcem gliniastym w stanie miękkoplastycznym przechodzącym w piaszczysty z zawartością torfów.

Prawdopodobnie na etapie projektowania obiektu niewystarczająco rozpoznano warunki gruntowe w obszarze posadowienia obiektu i dlatego posadowiono go na gruntach słabonośnych

Zgodnie z zaleceniami ekspertyzy – należy wzmocnić grunt pod ławami fundamentowymi zewnętrznej klatki schodowej. W tym celu należy dokonać wymiany gruntu słabonośnego i wykonać podsypkę piaskową, układaną warstwami ( $I_s=0,98$ ). Ostateczną grubość wymienianego gruntu należy określić na placu budowy po dokonaniu wykopów.

\*UWAGA: Ostateczną szerokość fundamentu określić na placu budowy po wykonaniu wykopu, po ustaleniu dokładnego miejsca przebiegu sieci kablowej.

UWAGA:  
OSTATECZNĄ DŁUGOŚĆ PRĘTÓW ZBROJENIOWYCH USTALIĆ  
NA PLACU BUDOWY PO WYKONANIU DESKOWANIA.
