FIRMA INŻYNIERSKA „KONSTRUKT”

Przedsiębiorstwo Wodociągów i Kanalizacji

EKSPERTYZA BUDOWLANA
USZKODZEŃ BUDYNKU STACJI TRAFO NR 1
NA OCZYSZCZALNI ŚCIEKÓW
RYBNIK

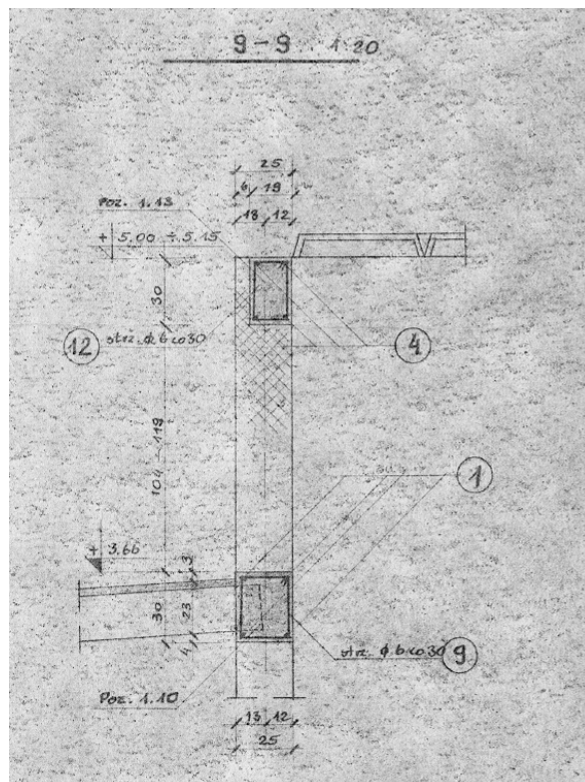
Rys.4 Schemat konstrukcji w poziomie stropodachu – przekrój 9-9, przez ścianę południową komory trafo [1].

W trakcie oględzin nie wykonano odkrywek, aby nie zniszczyć pokrycia z papy w dobrym stanie technicznym, aby to potwierdzić.

Stwierdzone uszkodzenia wskazują na taki brak (na podstawie porównywalnych obiektów i własnego doświadczenia).

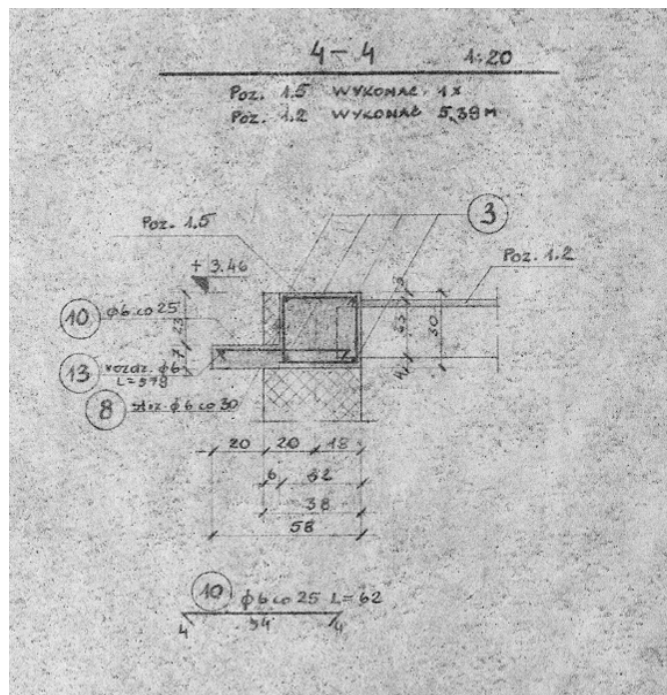
Rys.7 Schemat konstrukcji w poziomie stropodachu – przekrój 4-4, wieniec obwodowy wraz z gzymsem podrynnowym niższej części budynku, [1].

Uszkodzenia gzymsu są skutkiem działania temperatury oraz korozji betonu i stali.

Gzyms podrynnowy, o gr. 7 cm zazbrojono prętami ϕ 6 mm. Został otynkowany cienką warstwą zaprawy.

Na skutek działania warunków atmosferycznych (opady deszczu i śniegu, różnice temperatur) doszło do odspojenia się tynku na uszkodzonym fragmencie gzymsu.

Na odsłoniętym betonie, na skutek działania reakcji CO_2 i hydratów cementu, doszło do karbonatyzacji betonu i korozji stali, a na skutek działania temperatury do pęknięcia cienkiego, skorodowanego, o gr. 7 cm, elementu w miejscu jego osłabienia otworem.

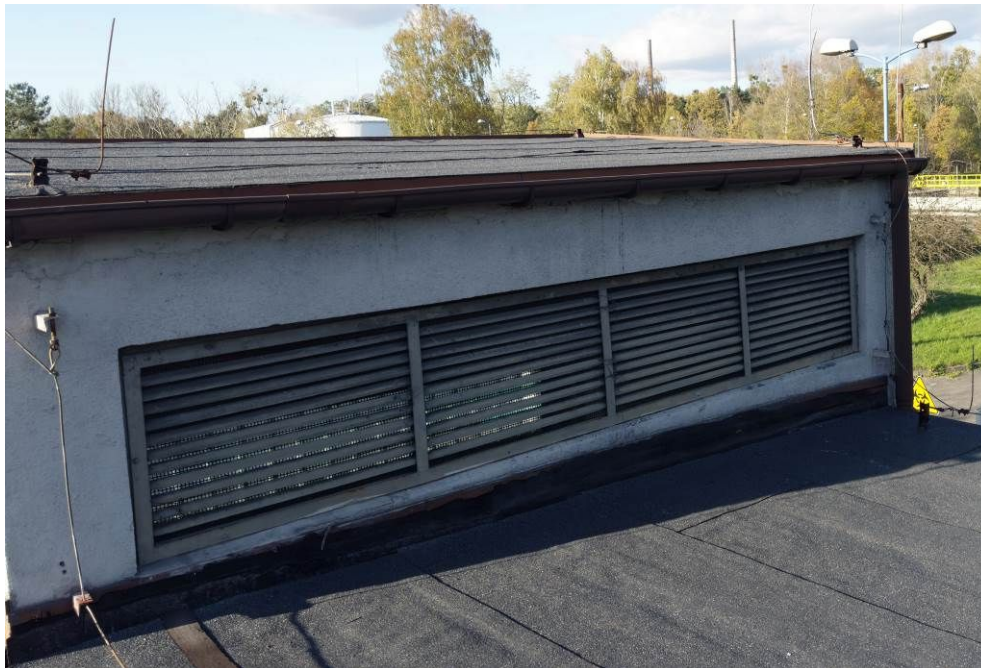
Na belce nad żaluzjami otworu wywiewnego nie stwierdzono uszkodzeń korozyjnych, ani od strony zewnętrznej, ani od strony wewnętrznej.

Fot.7 Nadproże otworu nad żaluzjami wywiewnymi komory trafo, widok od zewnątrz, brak uszkodzeń, [4].

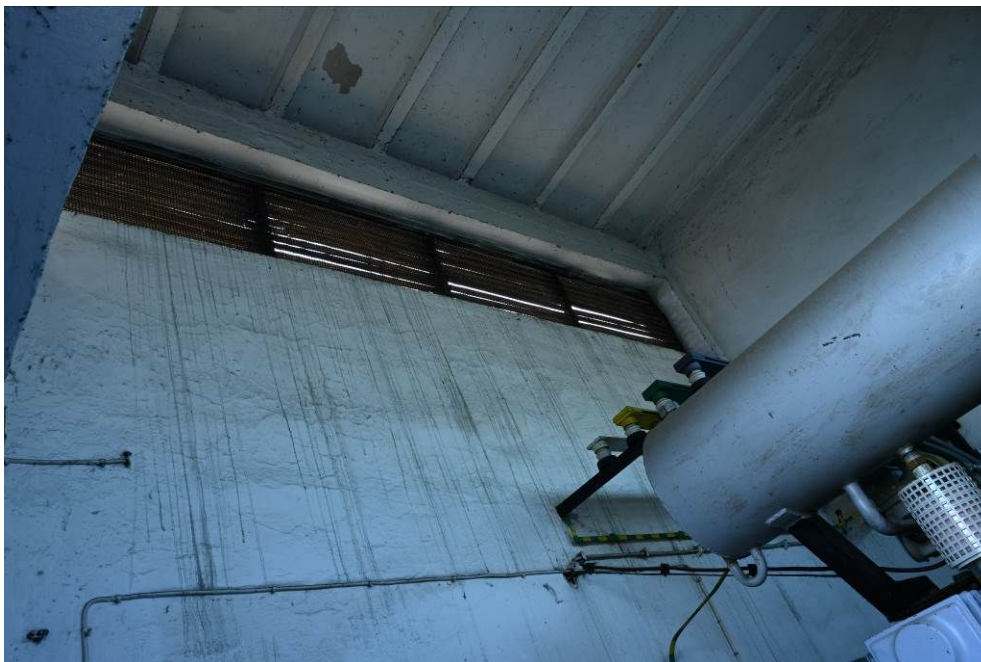
Fot.8 Nadproże otworu nad żaluzjami wywiewnymi komory trafo, widok od zewnątrz, brak uszkodzeń, [4].

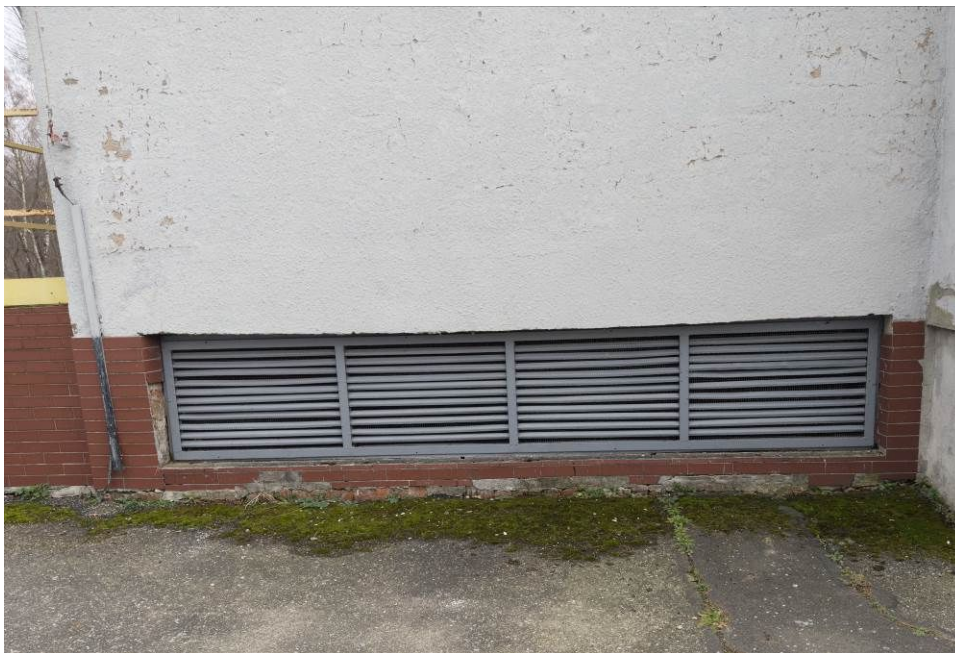
Nie stwierdzono również uszkodzeń nadproża nad żaluzjami nawiewnymi (w strefie przyziemia).

Fot.9 Nadproże otworu nad żaluzjami wywiewnymi komory trafo, widok od zewnątrz, brak uszkodzeń, [4].

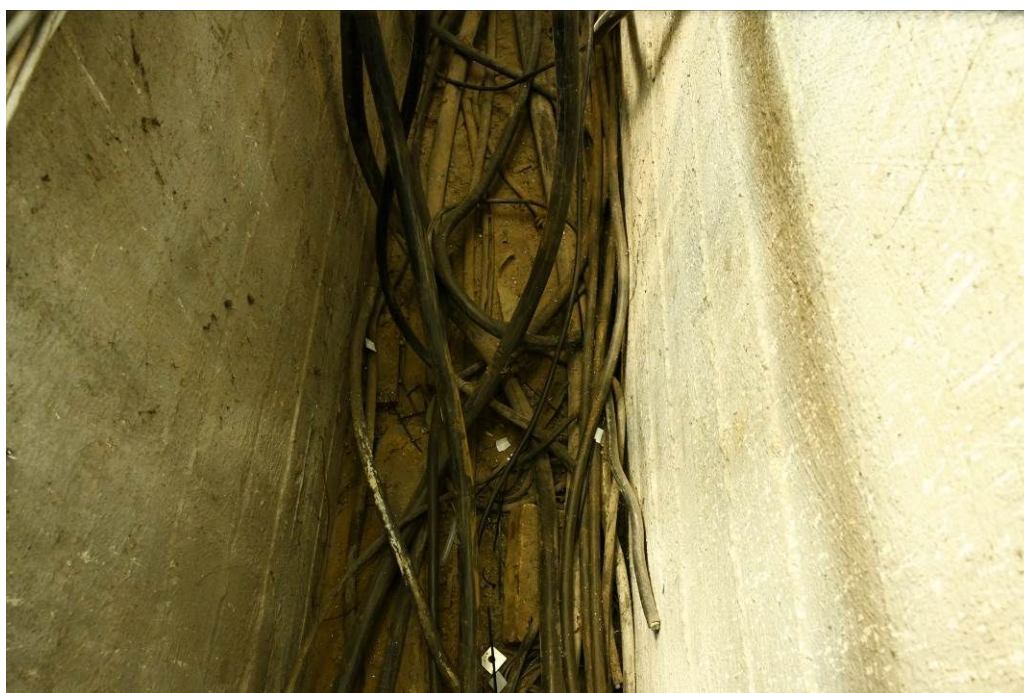
W kanale kablowym nie stwierdzono uszkodzeń w postaci zarysowań ani śladu zawilgoceń.

Fot.14 Wnętrze rozdzielni, kanał kablowy – brak uszkodzeń, [4].
